Rapport de stage Dossier E32

Communication technique : Diagnostic d'un système
mécanique

Durant ma 5eme période formation en entreprise réalisé dans la garage motoworld a colebay St.Maarten, j'ai rencontré une situation professionnelle adapté à l'épreuve e 32 sur une Hyundai Tucson 2006

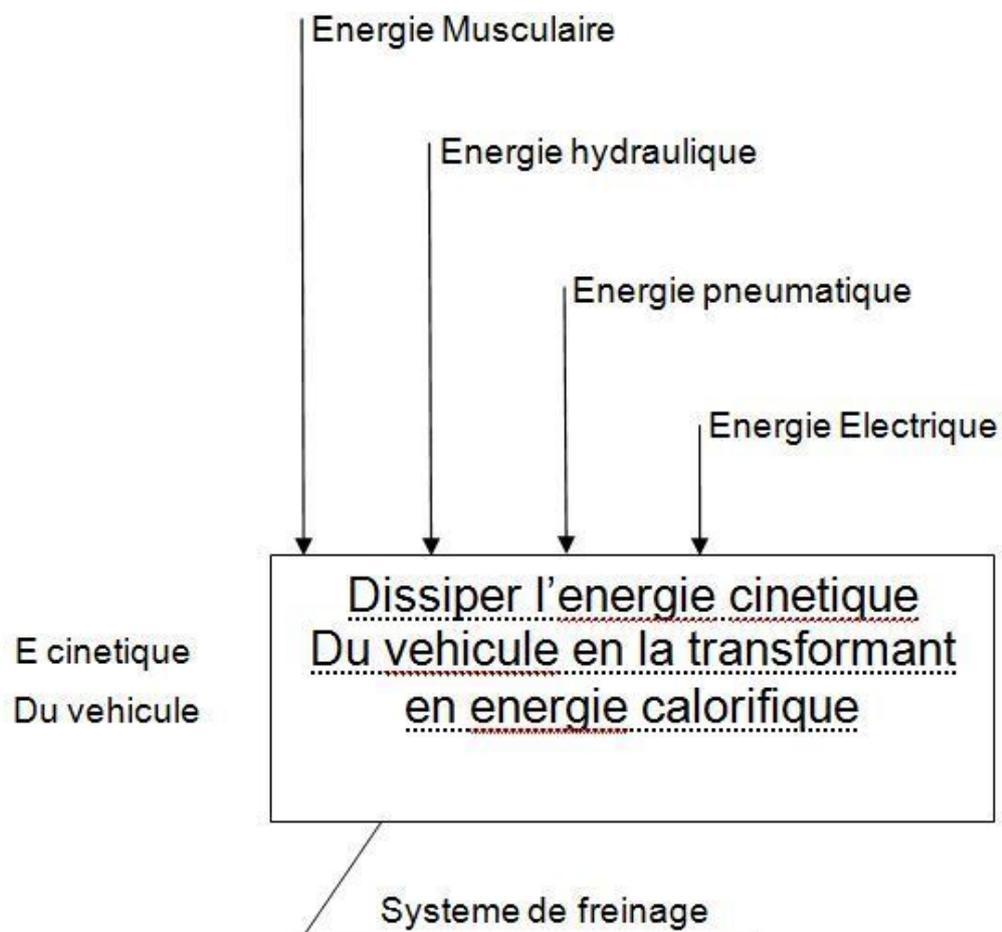
Frontière de l'étude du système concerné par le dysfonctionnement - Fonction globale
